Casi complessi nella protesica di anca

CASISTICA PERSONALE GRUPPO ANCA PEDERZOLI

Primi impianti complessi

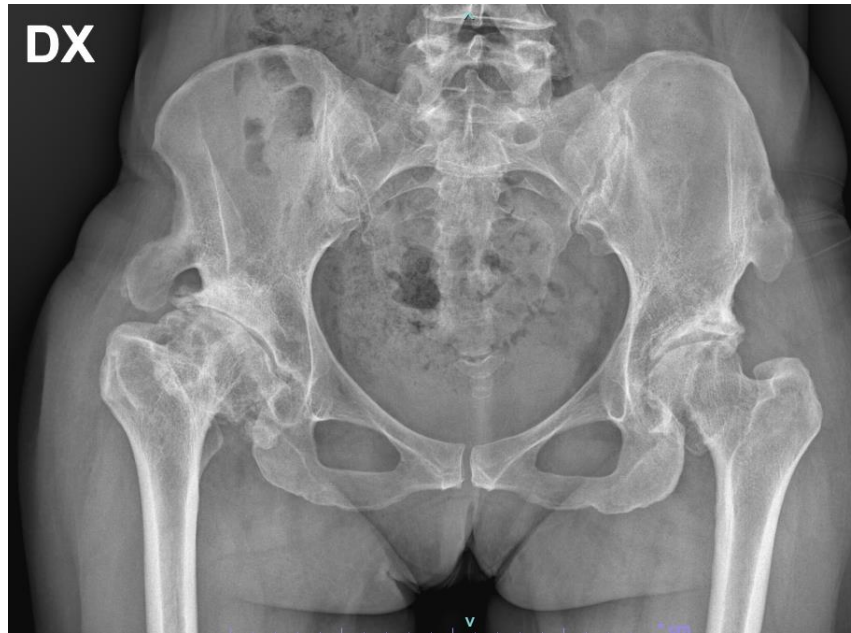
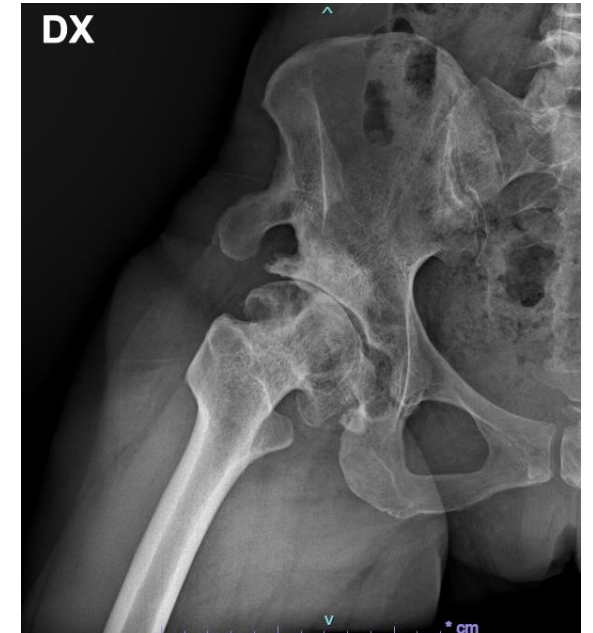
Paziente donna, 48 anni.
Esiti di tettioplastica bilaterale
eseguita a 4 anni di età.

Grave limitazione dell'articolari-
tà, deambulava con stampelle.

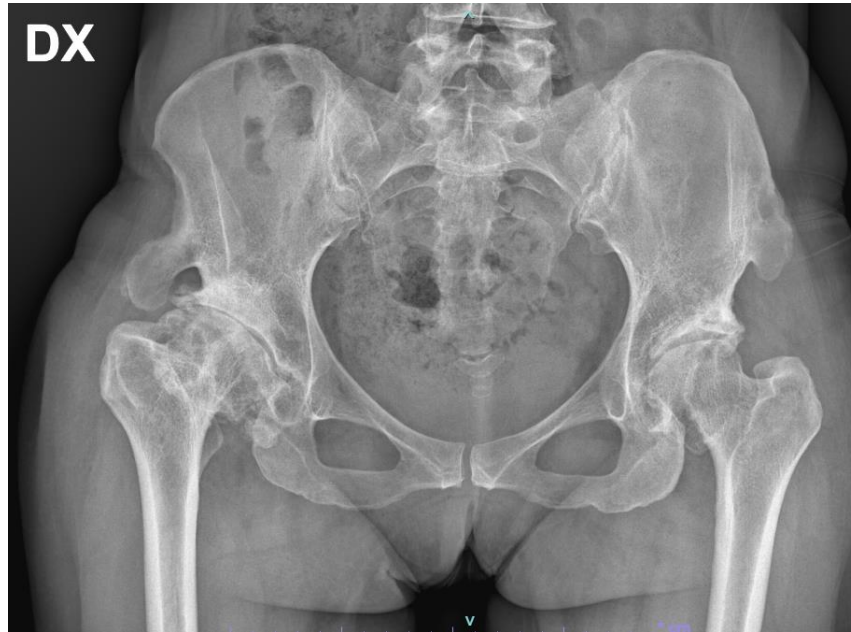
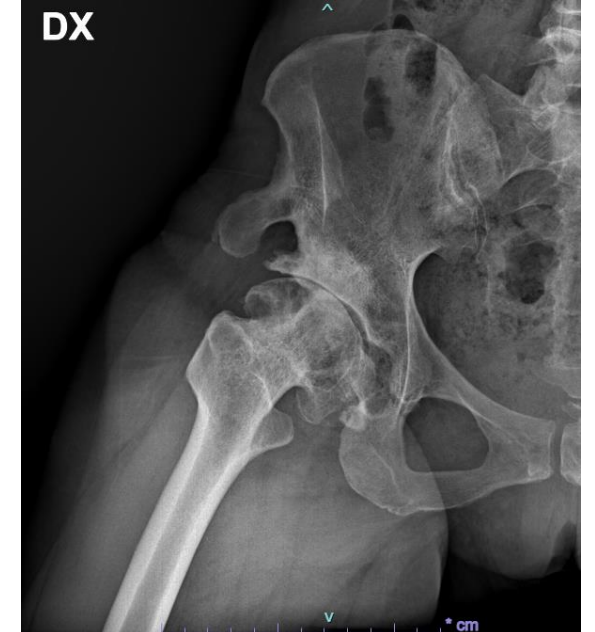
La presenza dell'esostosi
tra la ASIS e la AIIIS

Impediva l'accesso
all'articolazione dell'anca

Impediva la mobilizzazione
(rotazione) del femore poiché
determinava impingement col
grande trocantere

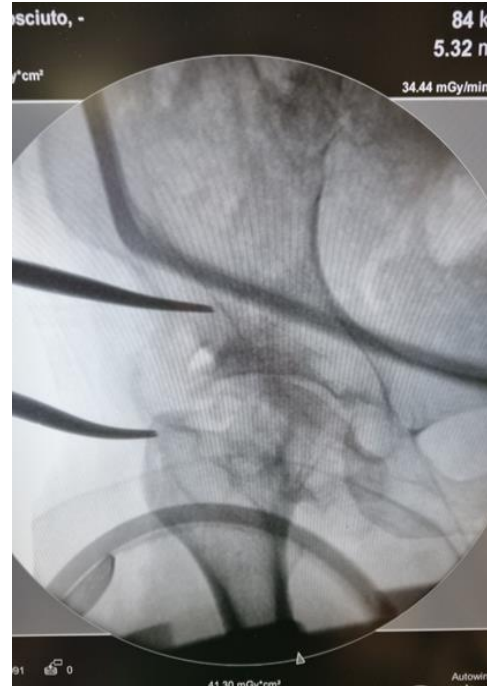
L'esostosi penetrava nelle fibre del tensore della fascia lata.

Accesso anteriore AMIS

Incisione cutanea di 10 cm prolungata prossimalmente per isolare l'esostosi ed asportarla.

E' stato necessario disinserirlo dalla sua origine iliaca e rifletterlo per poter asportare l'esostosi senza danneggiare il muscolo. Al termine dell'intervento è stato reinserito con punti transossei sulla cresta iliaca

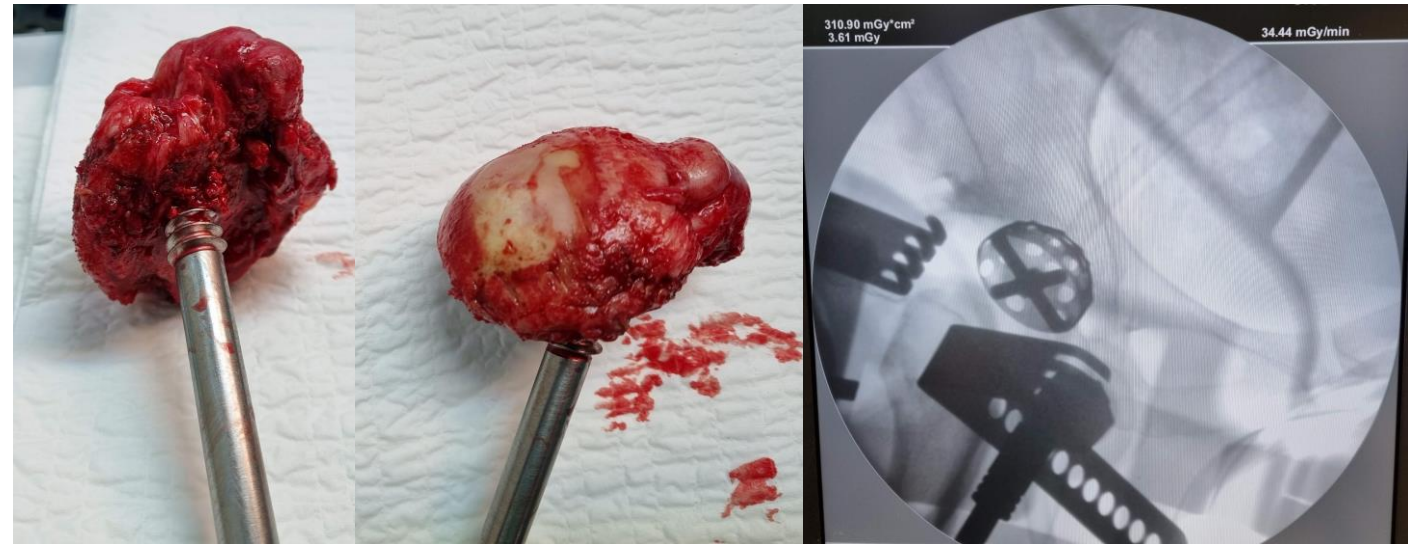
L'assenza di un cotile nativo, in virtù della grave displasia, ha reso necessario creare il neocotile ex-novo.

Per assicurare il corretto posizionamento del neocotile è stato necessario il controllo con amplificatore di brillantezza

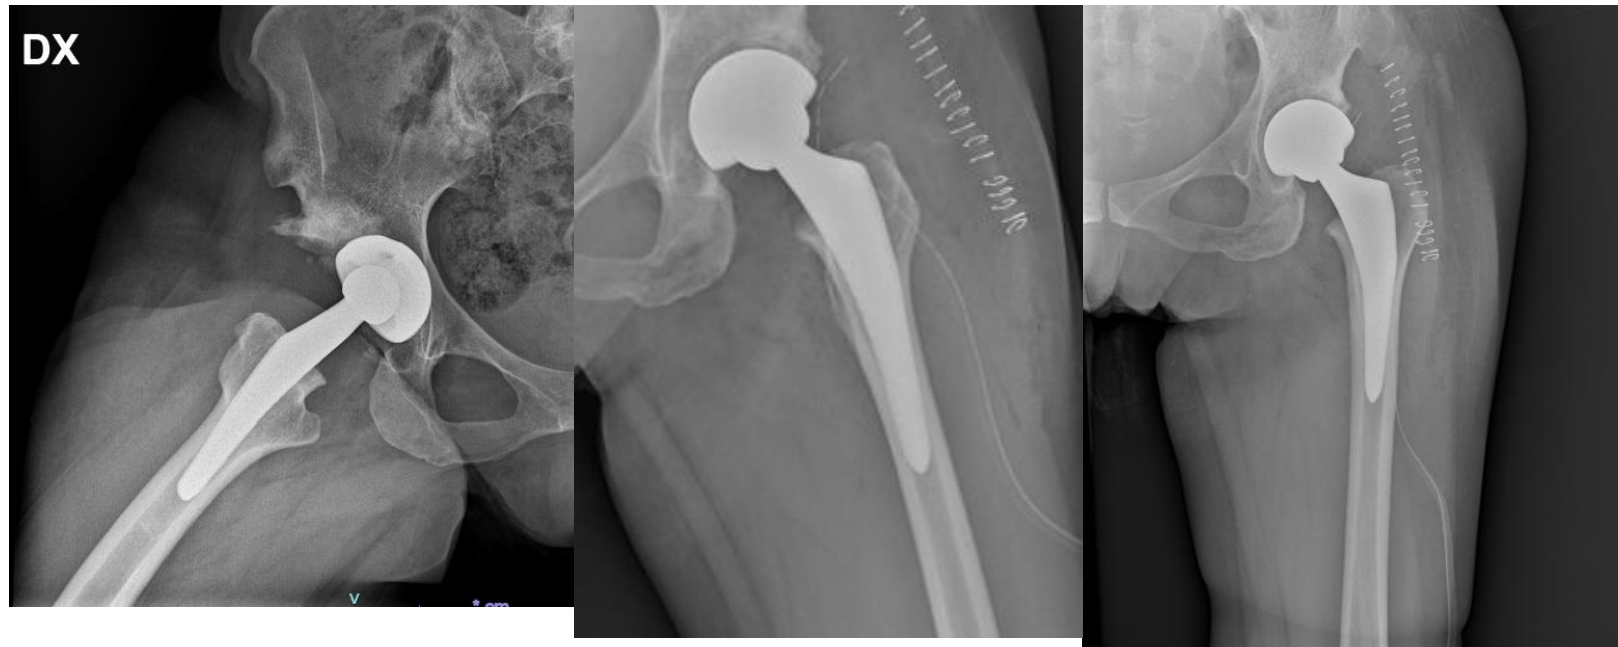
La paziente non è stata trasfusa, ha iniziato a deambulare con stampelle concedendo carico progressivo il giorno successivo all'intervento.

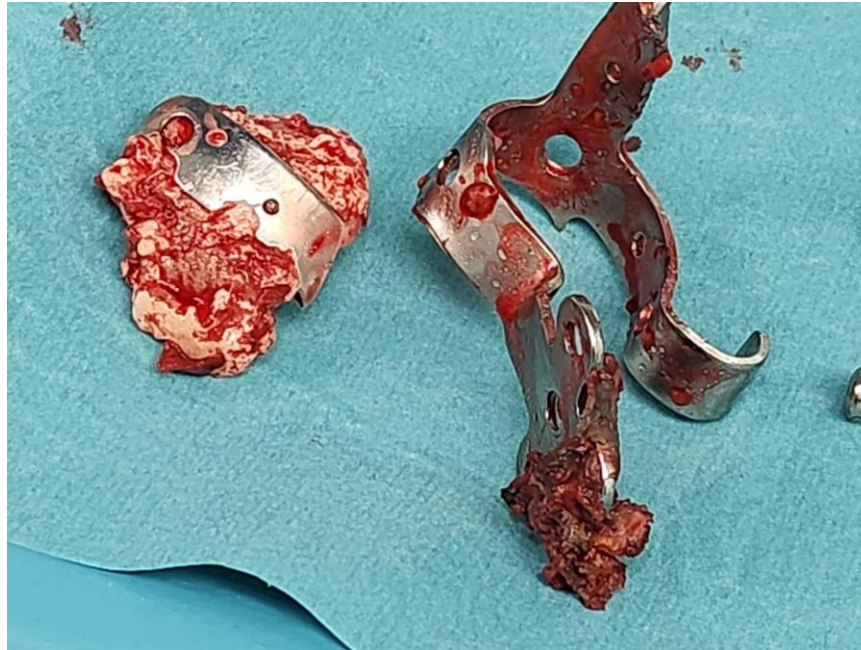
La presenza di frammenti rotti della gabbia metallica precedentemente impiantata adesi assieme al cemento profondamente al cotile difficilmente aggredibili.

Alto rischio di fratture iatrogene o lesioni vascolari

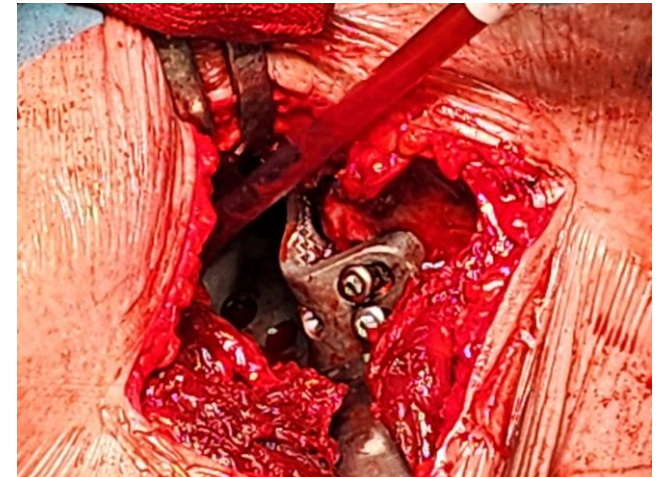
Perché si è rotta la gabbia metallica?

Perché non avevo messo innesto osseo omologo tra la gabbia e il cotile durante il primo impianto.

- Mancata osteointegrazione
- Fallimento e rottura del mezzo di sintesi

Sempre innesto osseo omologo quando si posizionano gabbie metalliche acetabolari!!!!

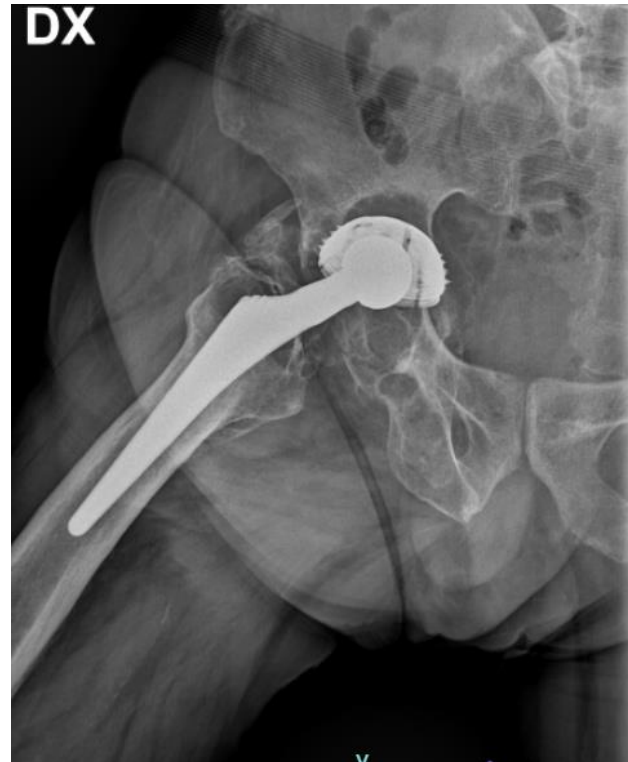
- ▶ Paziente Uomo 81 anni
- ▶ Impotenza funzionale al carico da circa un anno, algia inguinale.

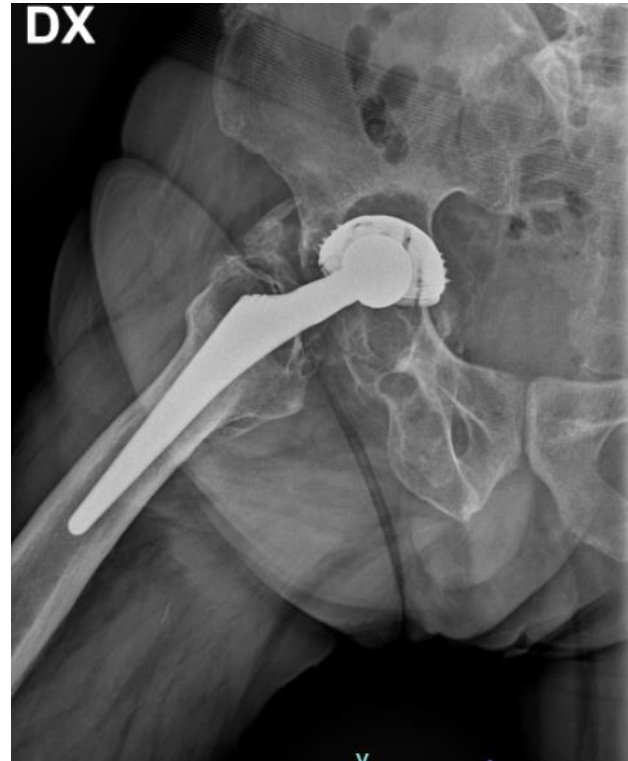
Il cotile era profondamente indovato nel piccolo bacino, potenzialmente in contatto con gli organi endopelvici

Perdita di sostanza della lamina quadrigemina (era presente un vero e proprio buco)

Scarsissima qualità ossea con rischio di ulteriore ampliamento del foro nella lamina quadrigemina durante la rimozione del cotile
